Monitoreo Ambiental

Complejo Ambiental Ensenada (2021-2023)

Gerencia de Nuevas Tecnologías y Control Ambiental
Subgerencia de Monitoreo y Evaluaciones Ambientales

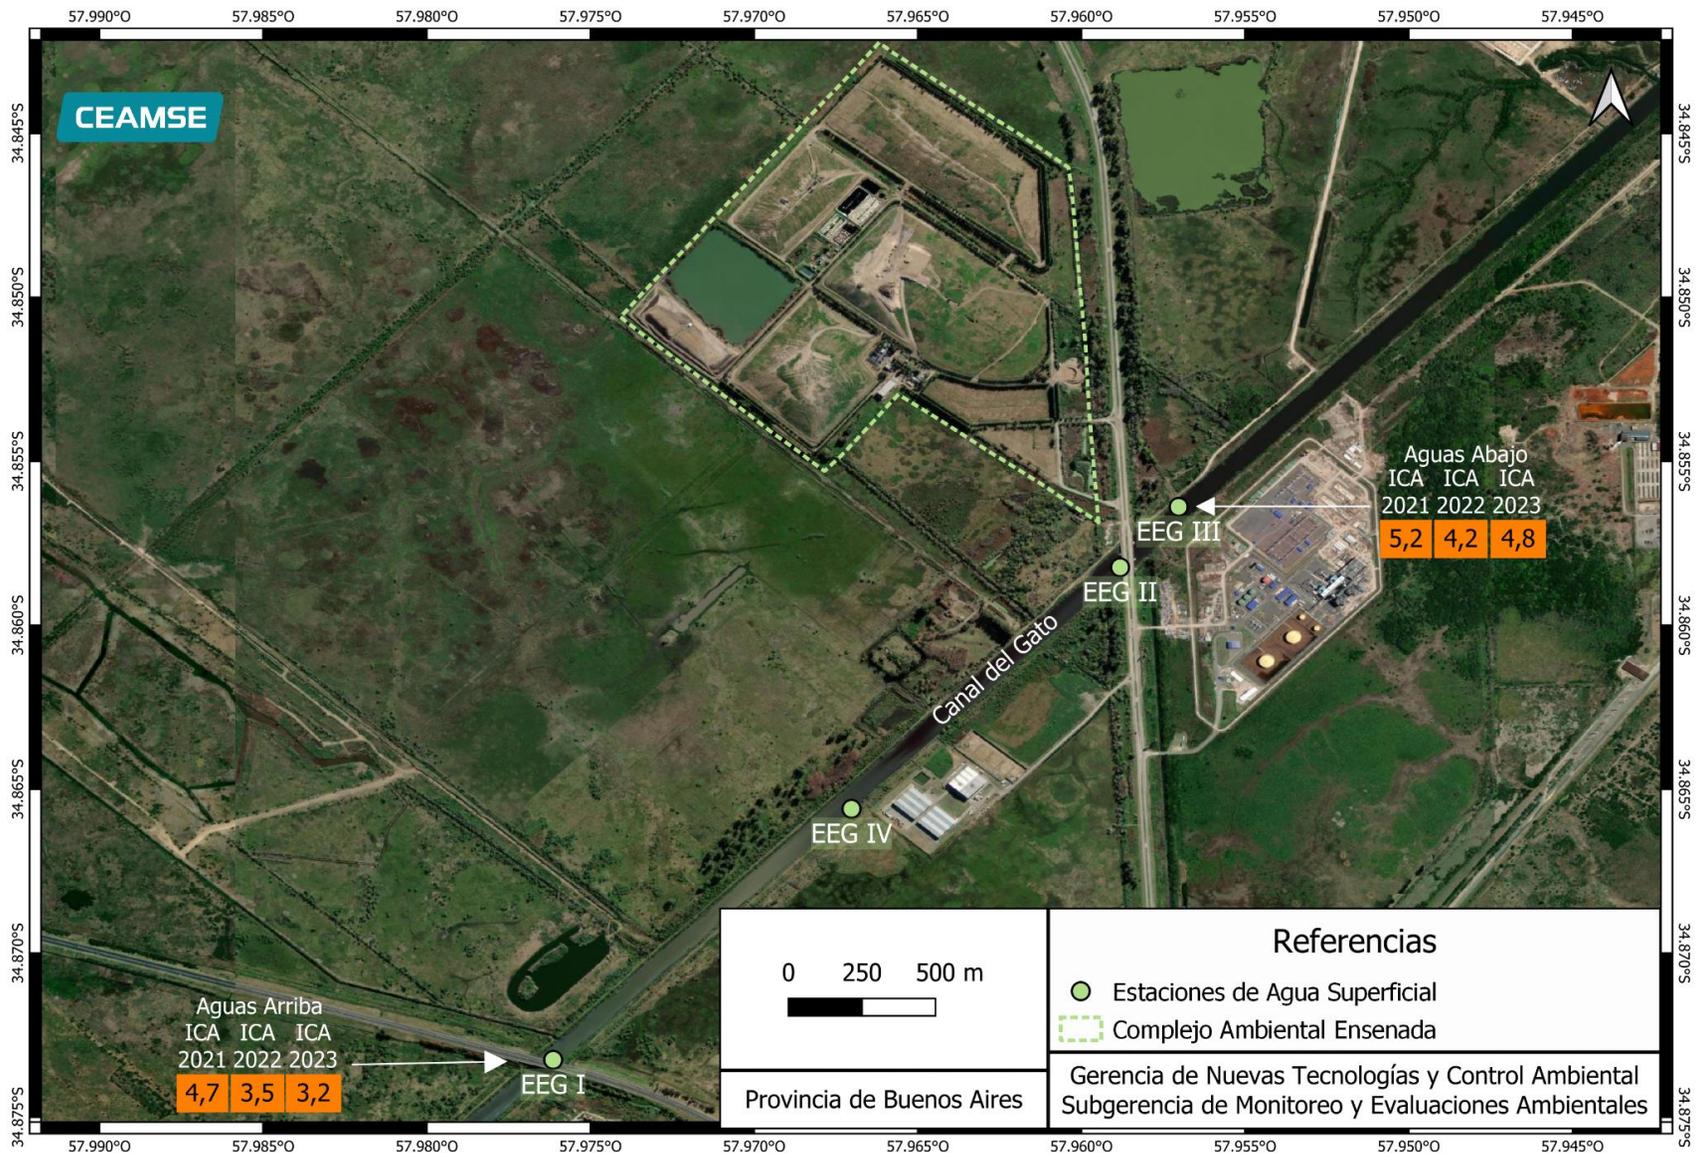
La calidad del curso de agua superficial adyacente al Complejo Ambiental, Canal del Gato, no varía en su paso por el complejo, como se observa en los valores del índice de calidad agua calculado en ambos sitios.

Estaciones de Monitoreo de Agua Superficial y Resultados del ICA para el C. A. Ensenada

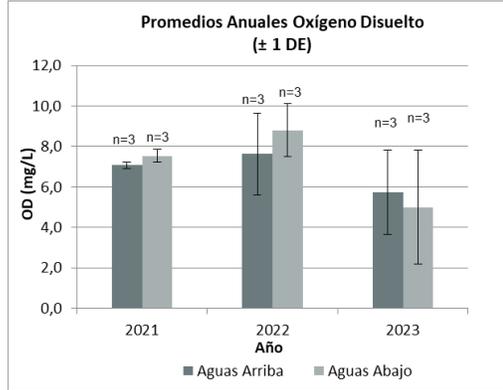
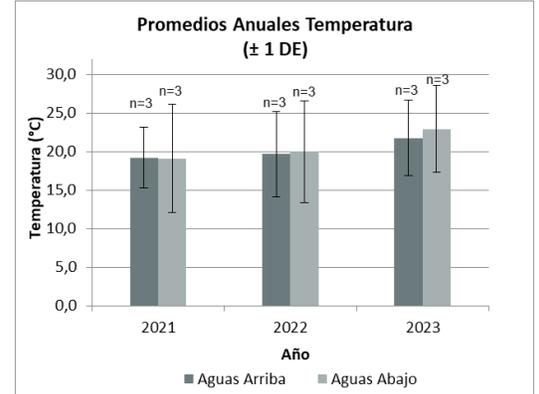
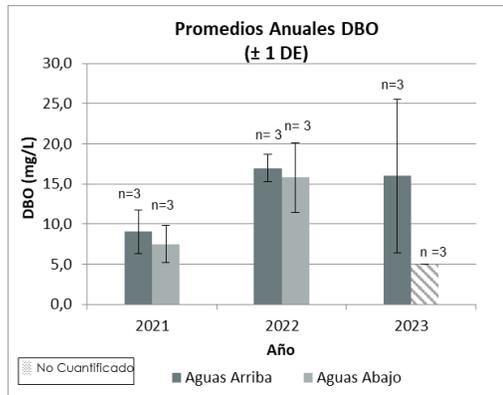
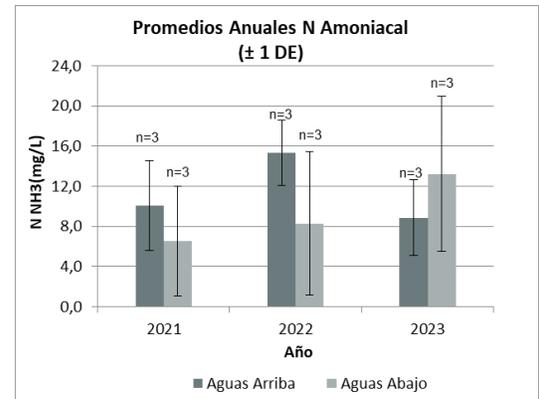
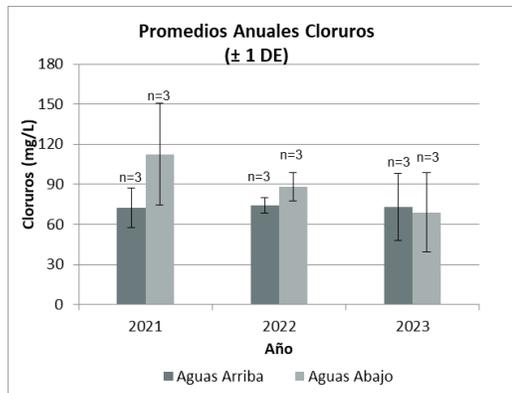
Evolución de los parámetros del ICA

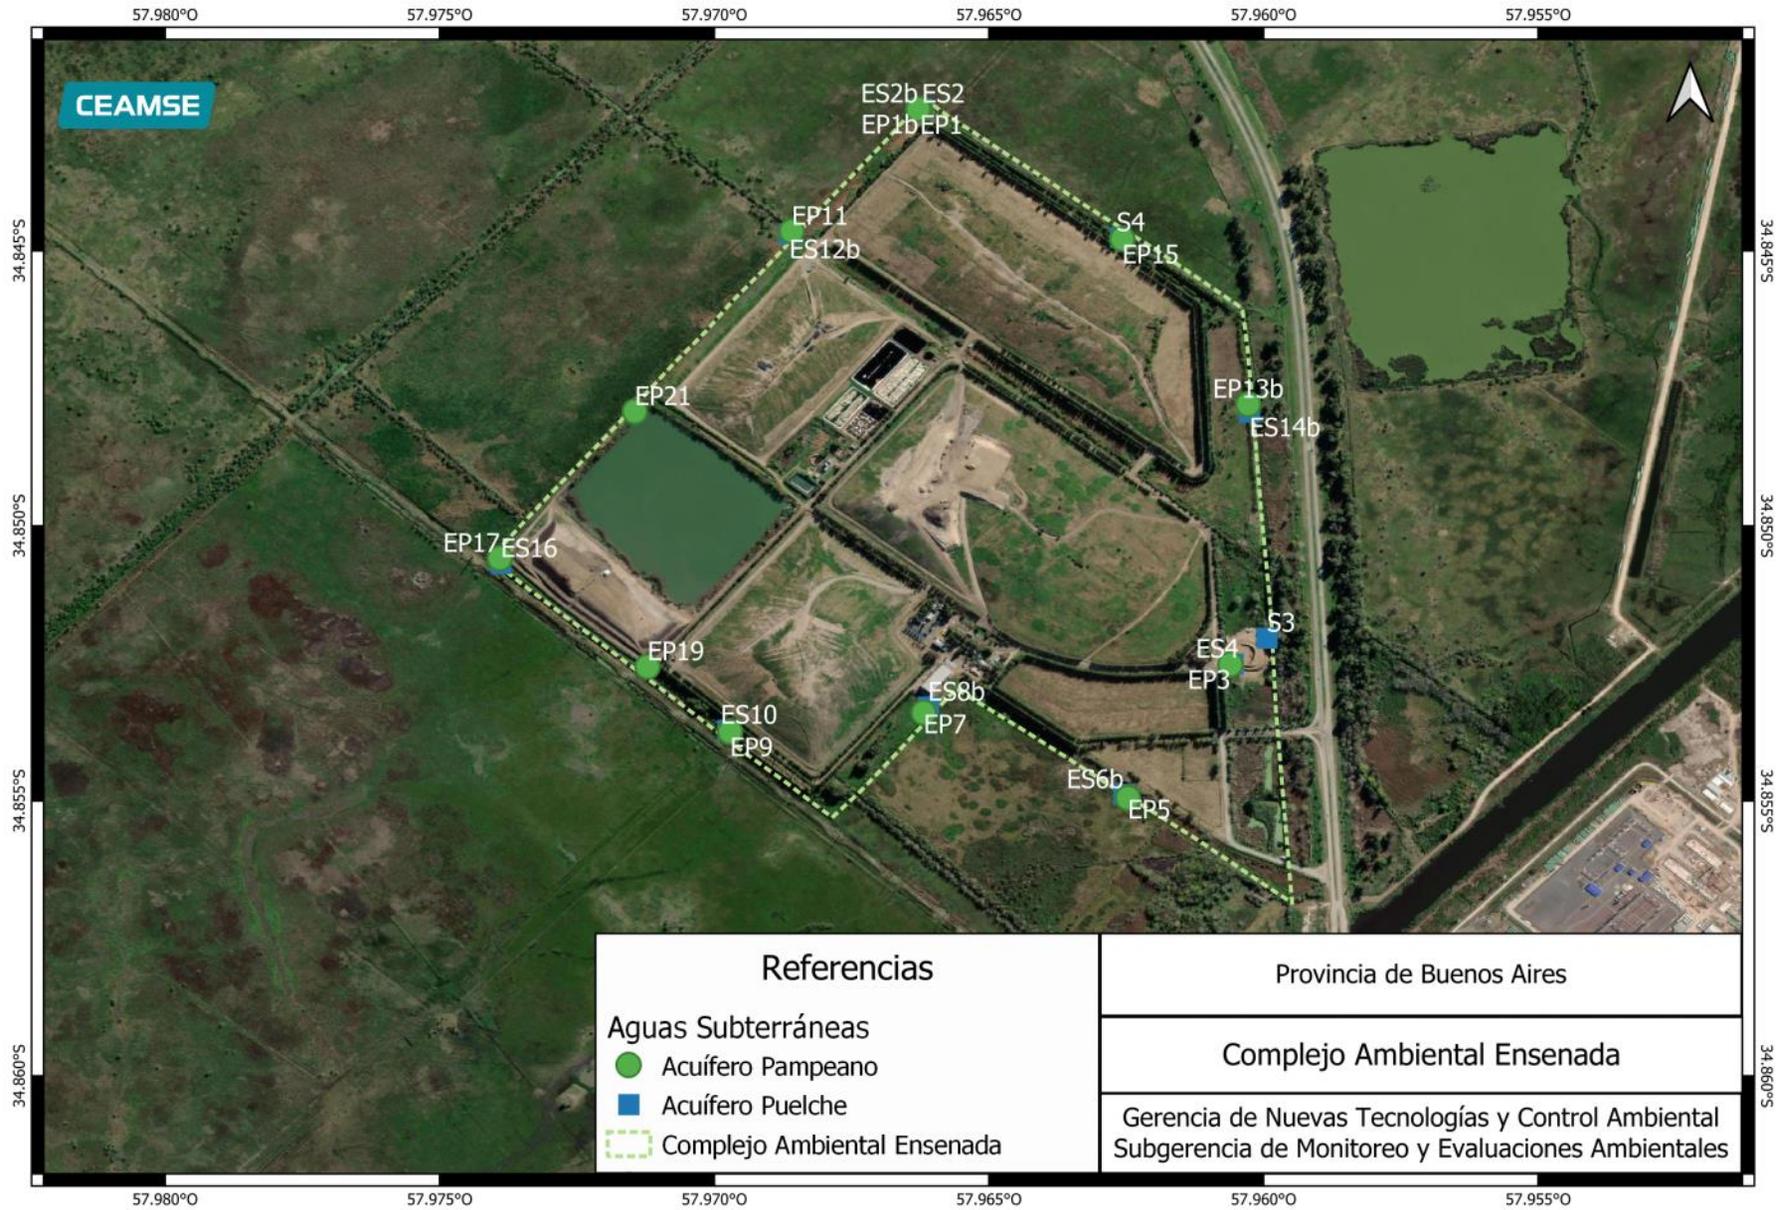
Pozos de Monitoreo de Agua Subterránea – C. A. Ensenada

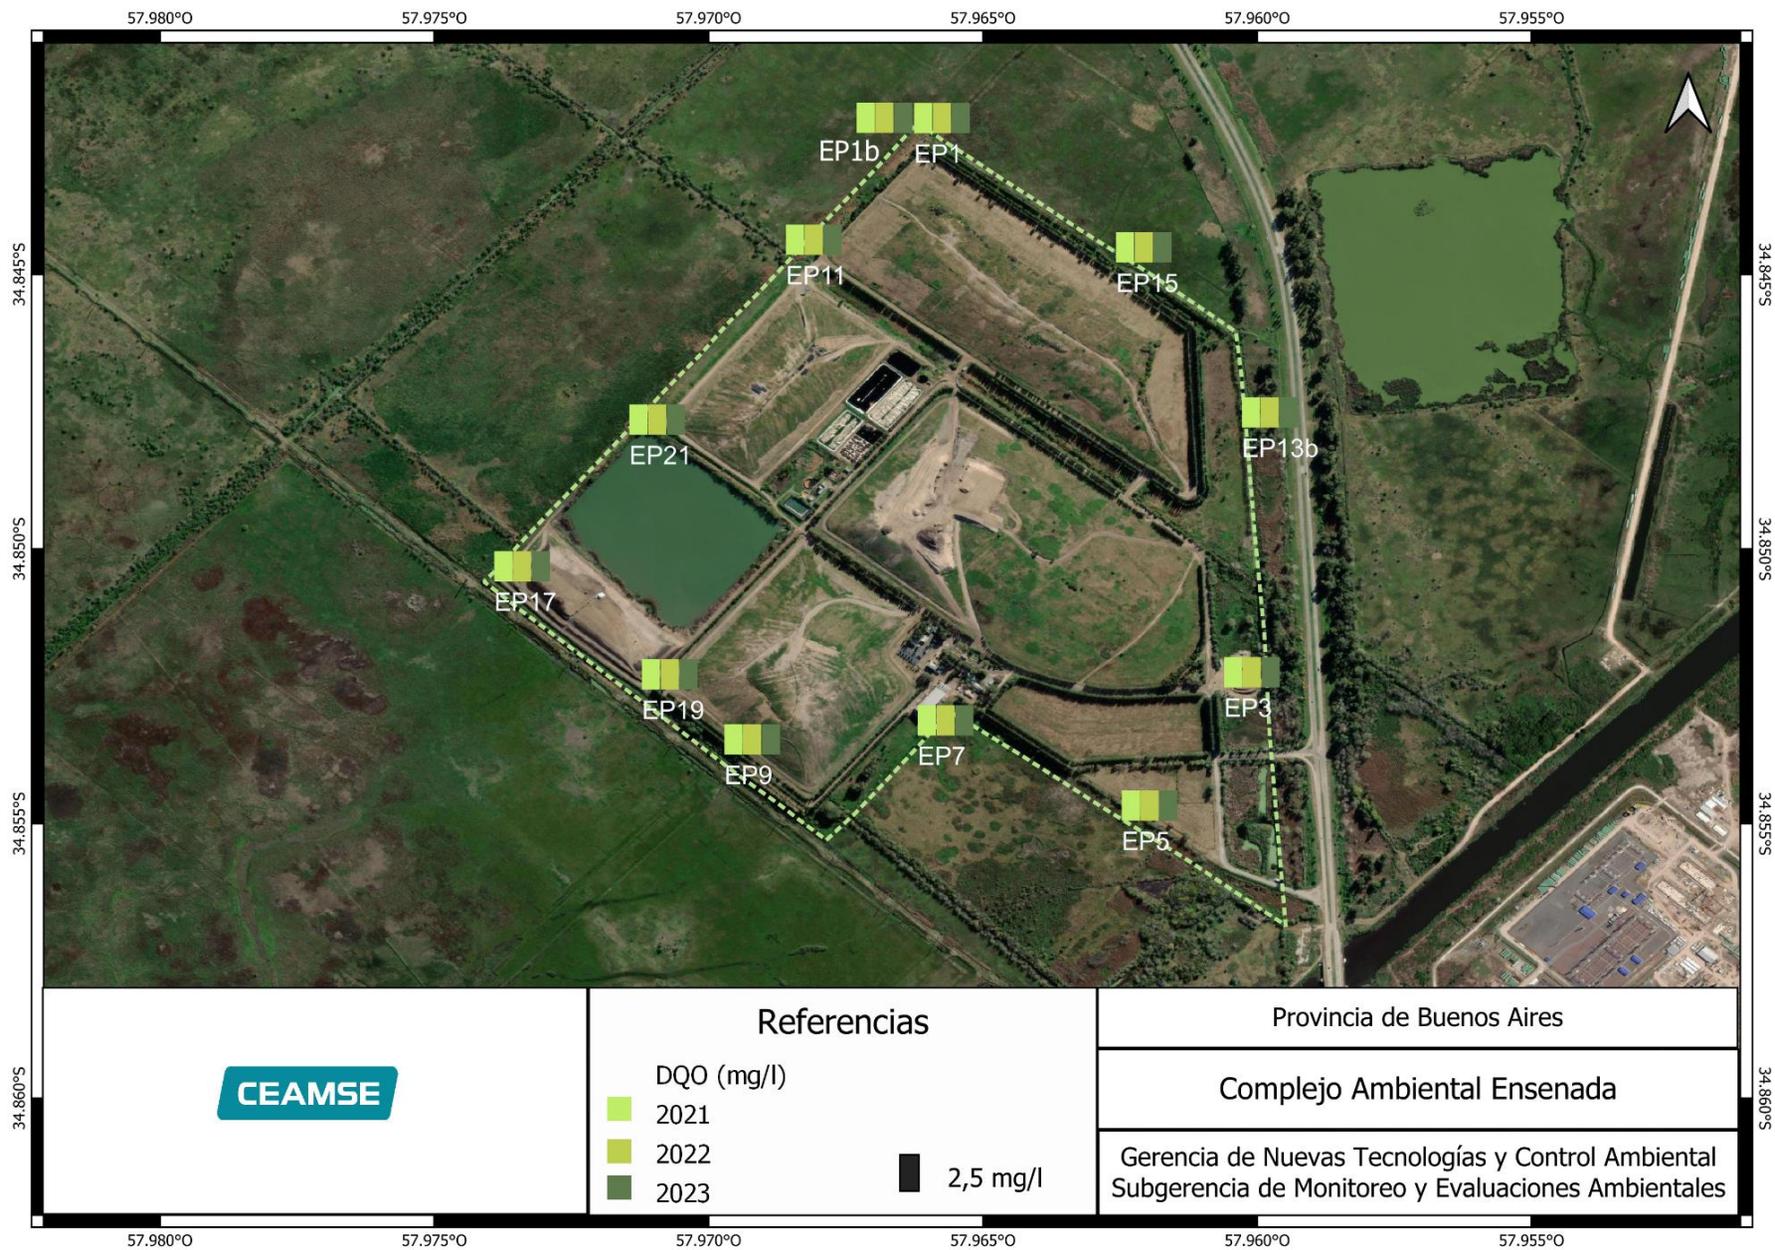
Concentraciones de DQO Acuífero Pampeano años 2021-2023

Debido a que el líquido lixiviado sin tratar posee una alta carga orgánica, se consideran buenos indicadores del estado del agua subterránea a la demanda química de oxígeno (DQO) y al nitrógeno total Kjeldahl (NTK). Tanto en los acuíferos Pampeano como Puelche, las variaciones observadas en las concentraciones analizadas se encuentran dentro de los límites normales del sistema. Asimismo, en ningún pozo de monitoreo de ambos acuíferos, se cuantificaron metales pesados como Cd, Cr, Hg y Pb, tal como indican las tablas.

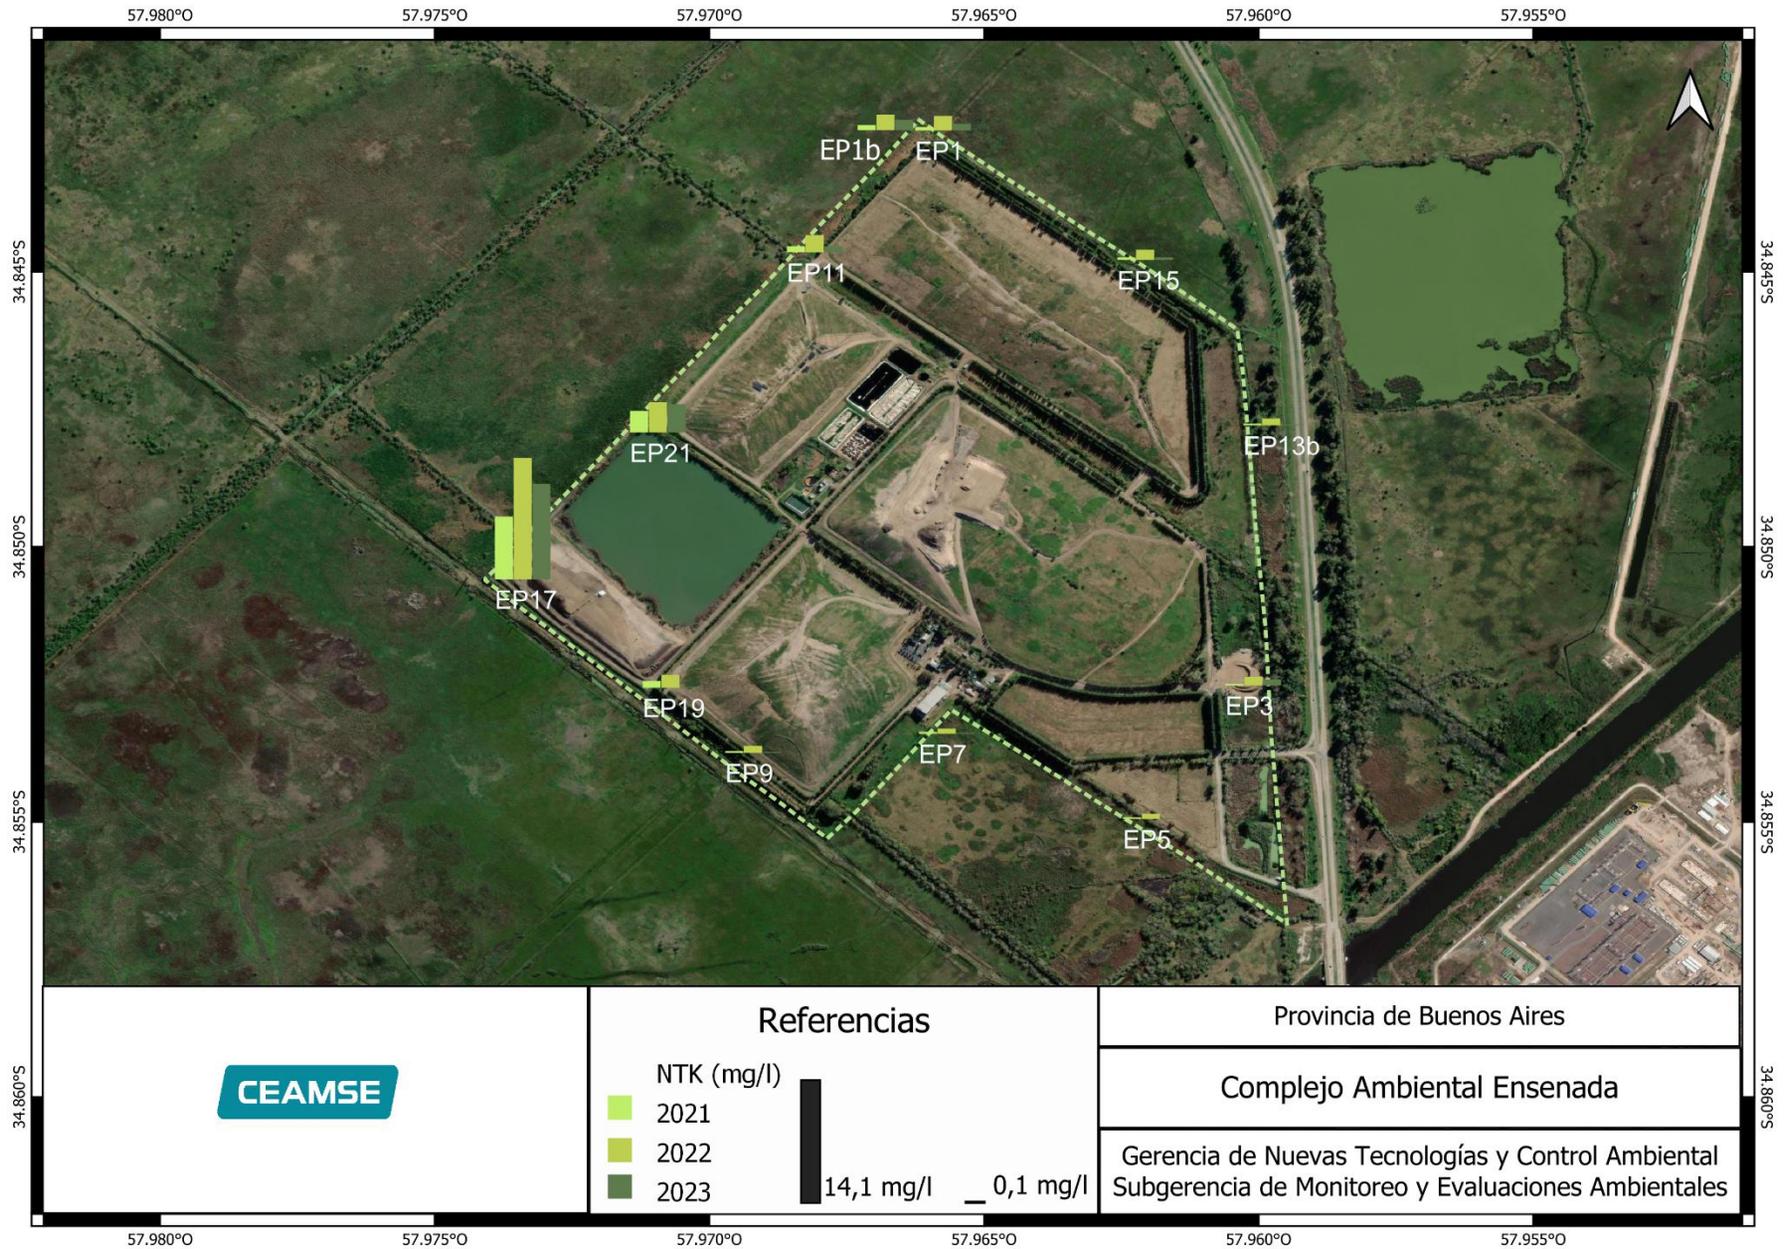
Concentraciones de NTK Acuífero Pampeano años 2021-2023

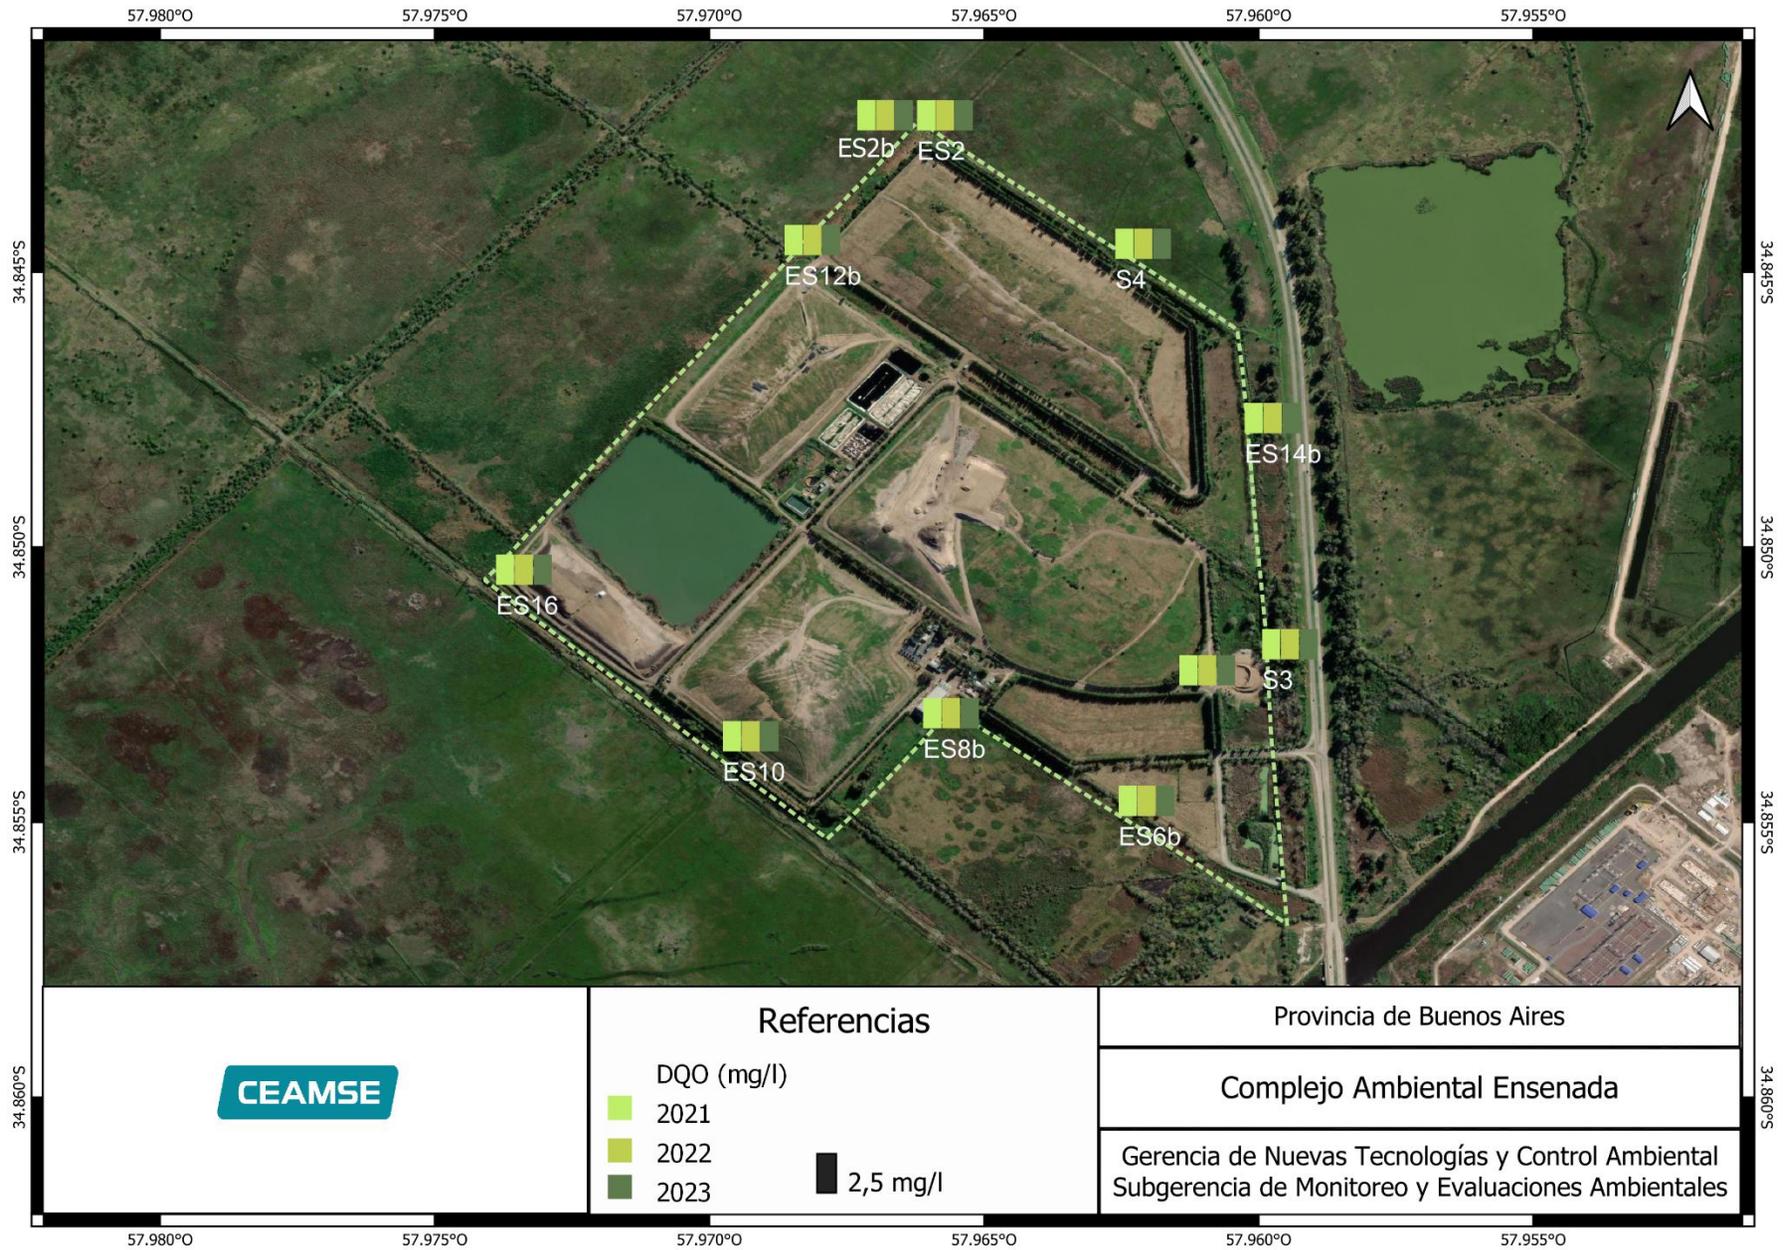
Concentraciones de DQO Acuífero Puelche años 2021-2023

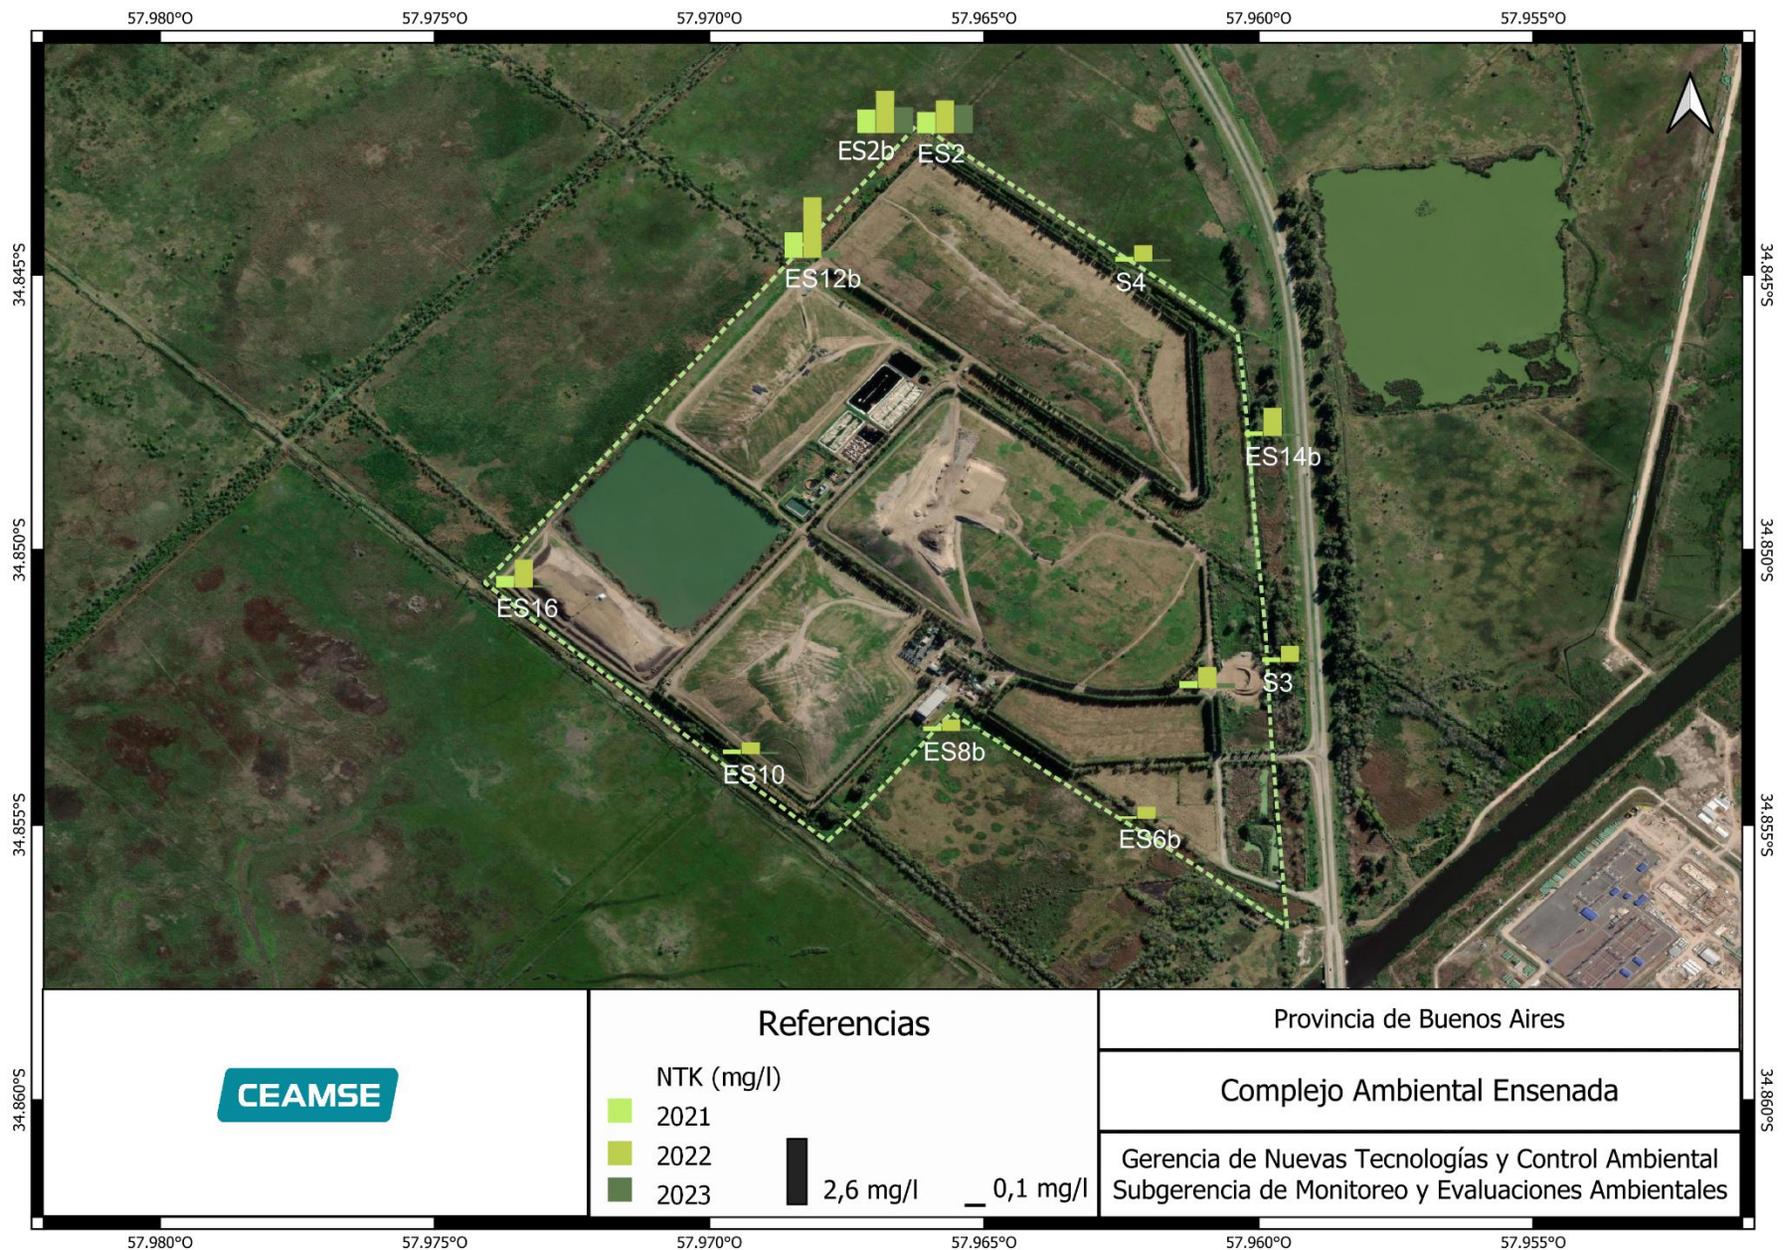
Concentraciones de NTK Acuífero Puelche años 2021-2023
Página 14

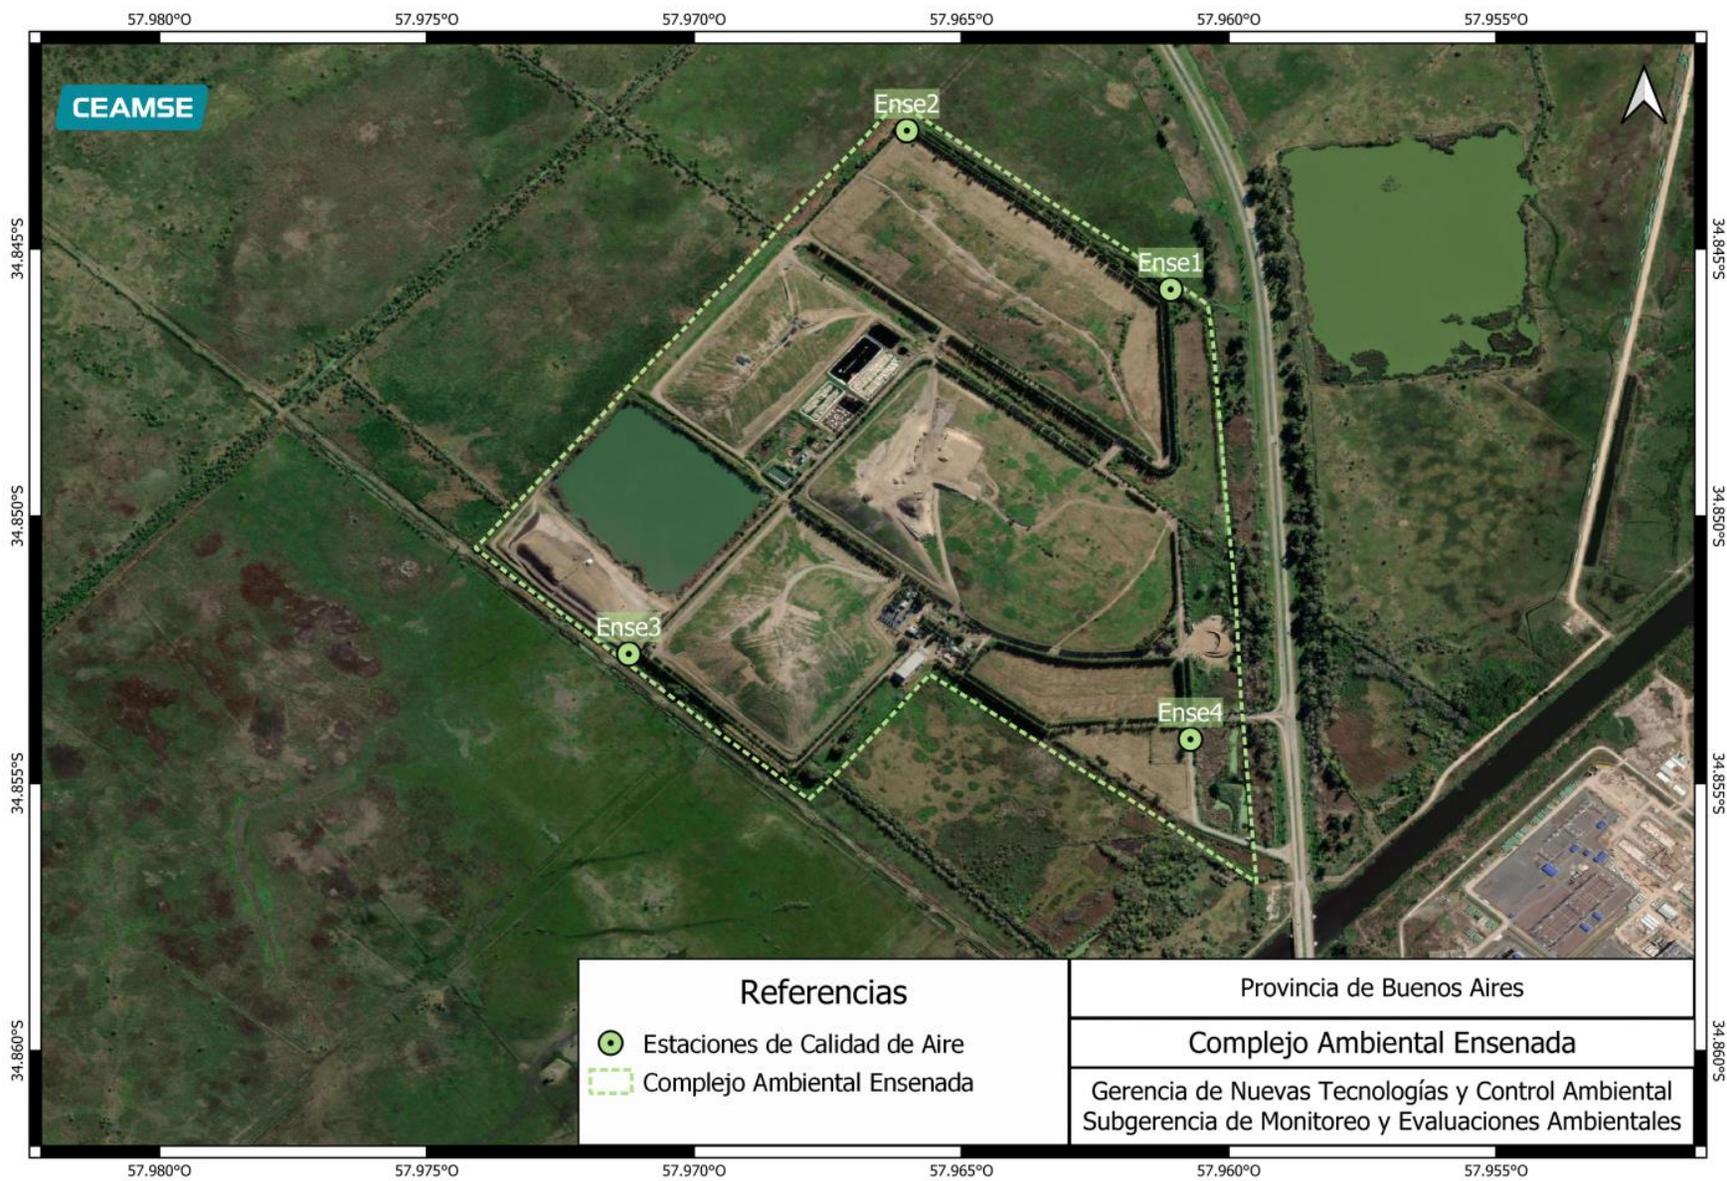
Estaciones de Monitoreo de Calidad de Aire – C. A. Ensenada

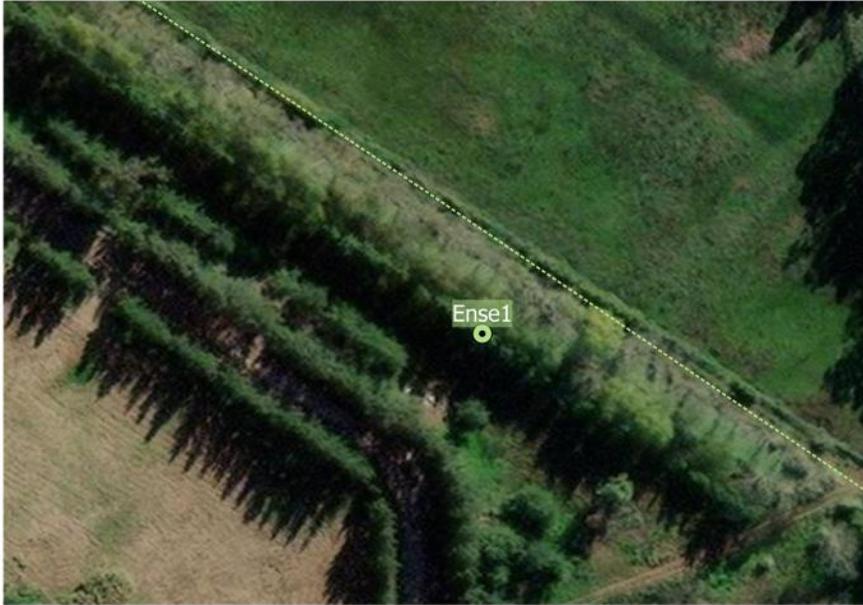
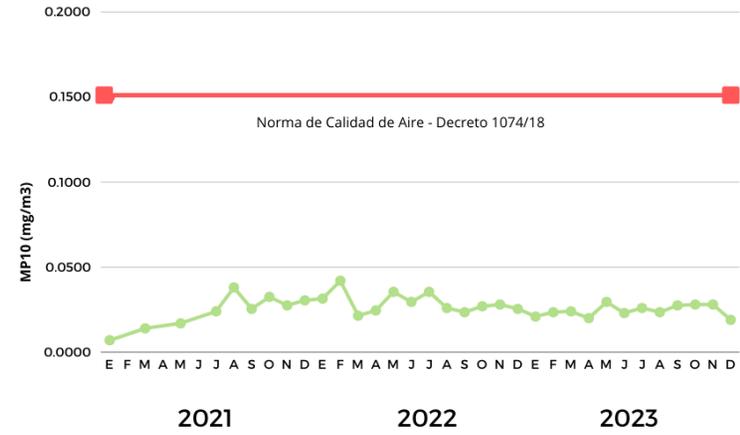
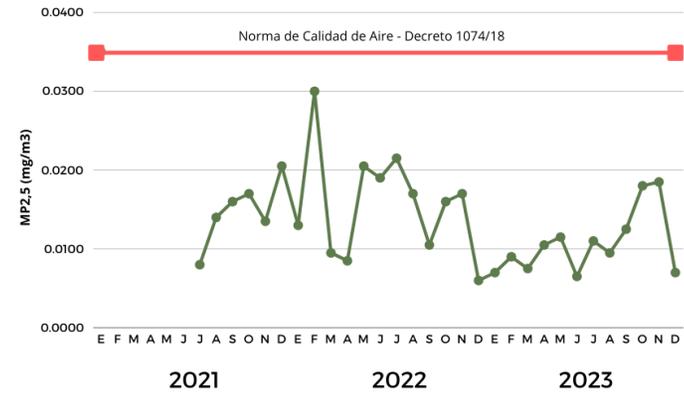
MP10 - Estación Ense1

MP2,5-Estación Ense1

Estación de Monitoreo de Calidad de Aire Ense 1 - Concentración de Material Particulado vs. tiempo

En las 4 estaciones de monitoreo instaladas y analizadas para los últimos tres años, no se cuantificaron contaminantes criterio, excepto el Material Particulado (MP₁₀ y MP_{2,5}) que estuvo siempre por debajo de los niveles guía normados por el Decreto 1074/2018, tal como muestran los gráficos a continuación.

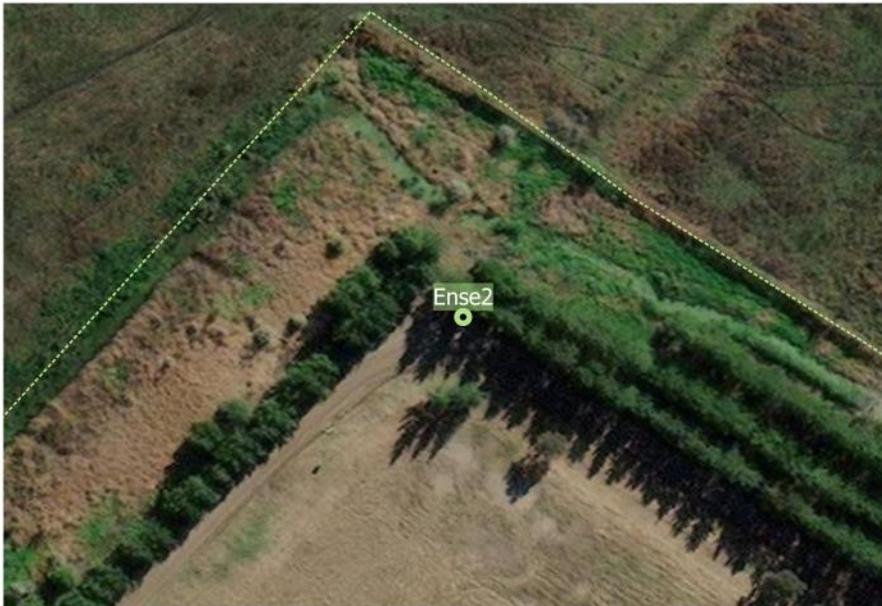
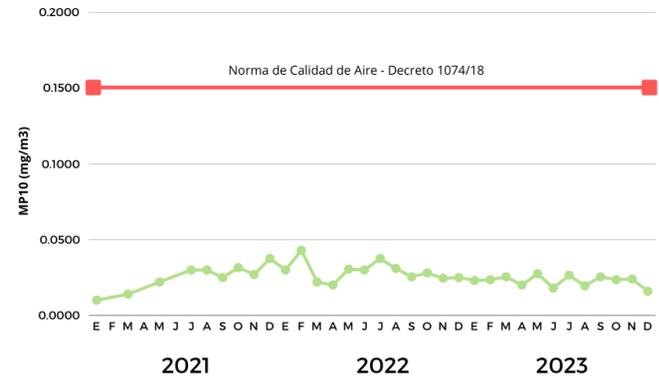
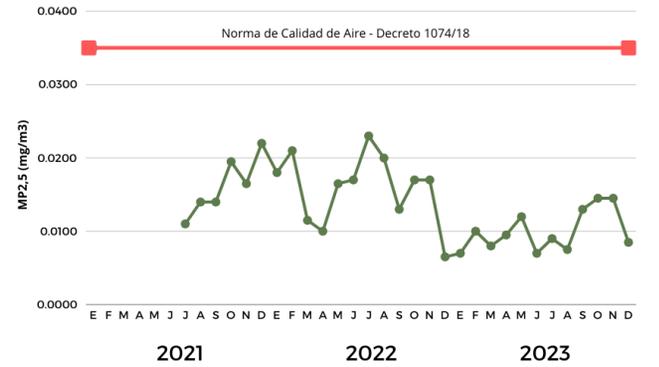
MP10 - Estación Ense2

MP2,5-Estación Ense2

Estación de Monitoreo de Calidad de Aire Ense 2 - Concentración de Material Particulado vs. tiempo

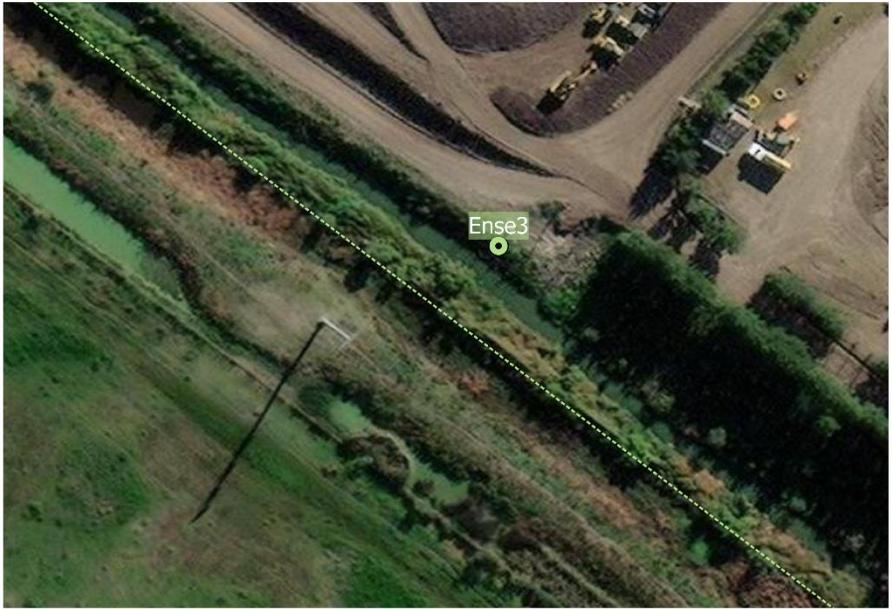
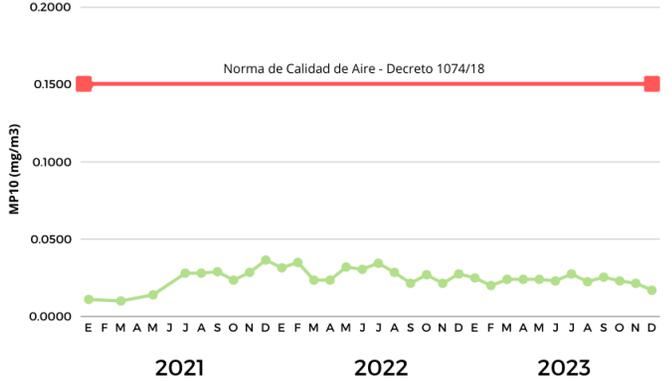
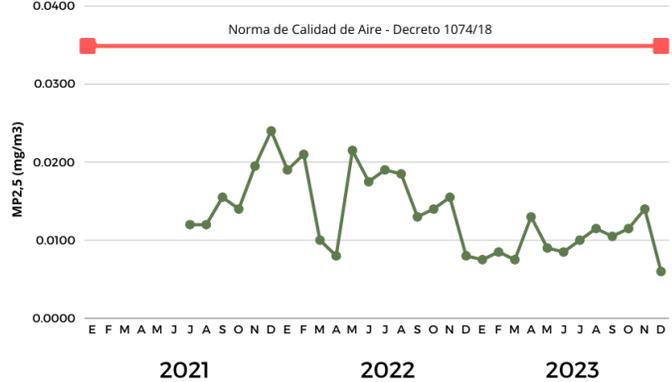
MP10 - Estación Ense3

MP2,5-Estación Ense3

Estación de Monitoreo de Calidad de Aire Ense 3 - Concentración de Material Particulado vs. tiempo

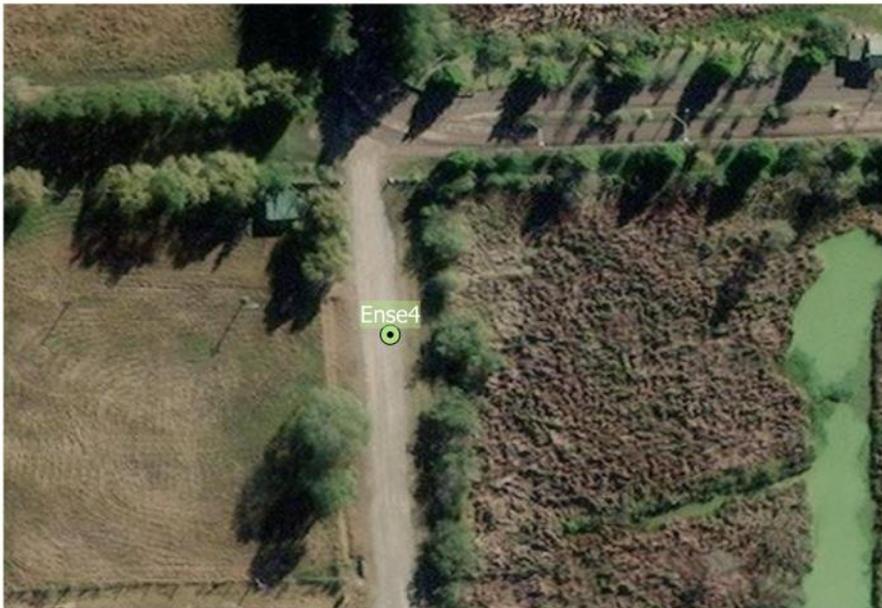
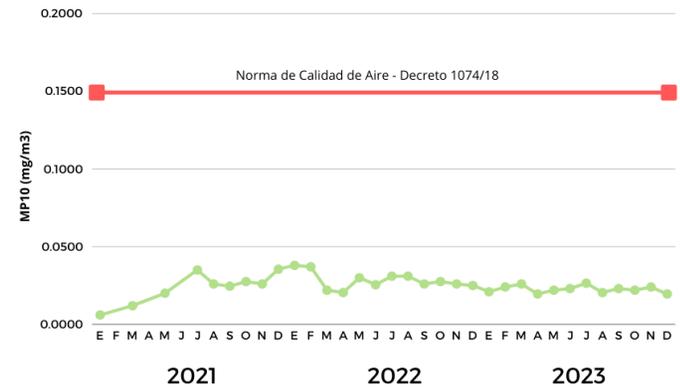
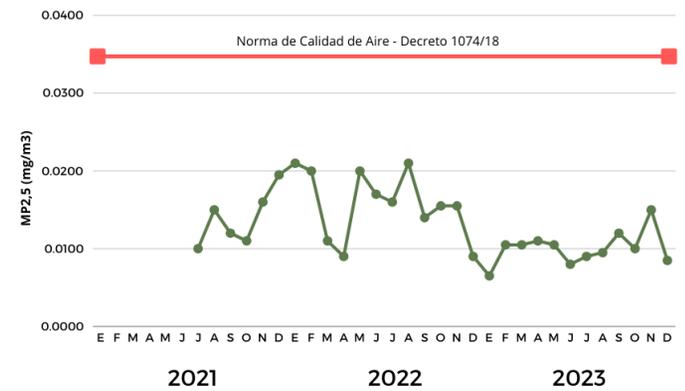
MP10- Estación Ense4

MP2,5-Estación Ense4

Estación de Monitoreo de Calidad de Aire Ense 4 - Concentración de Material Particulado vs. tiempo

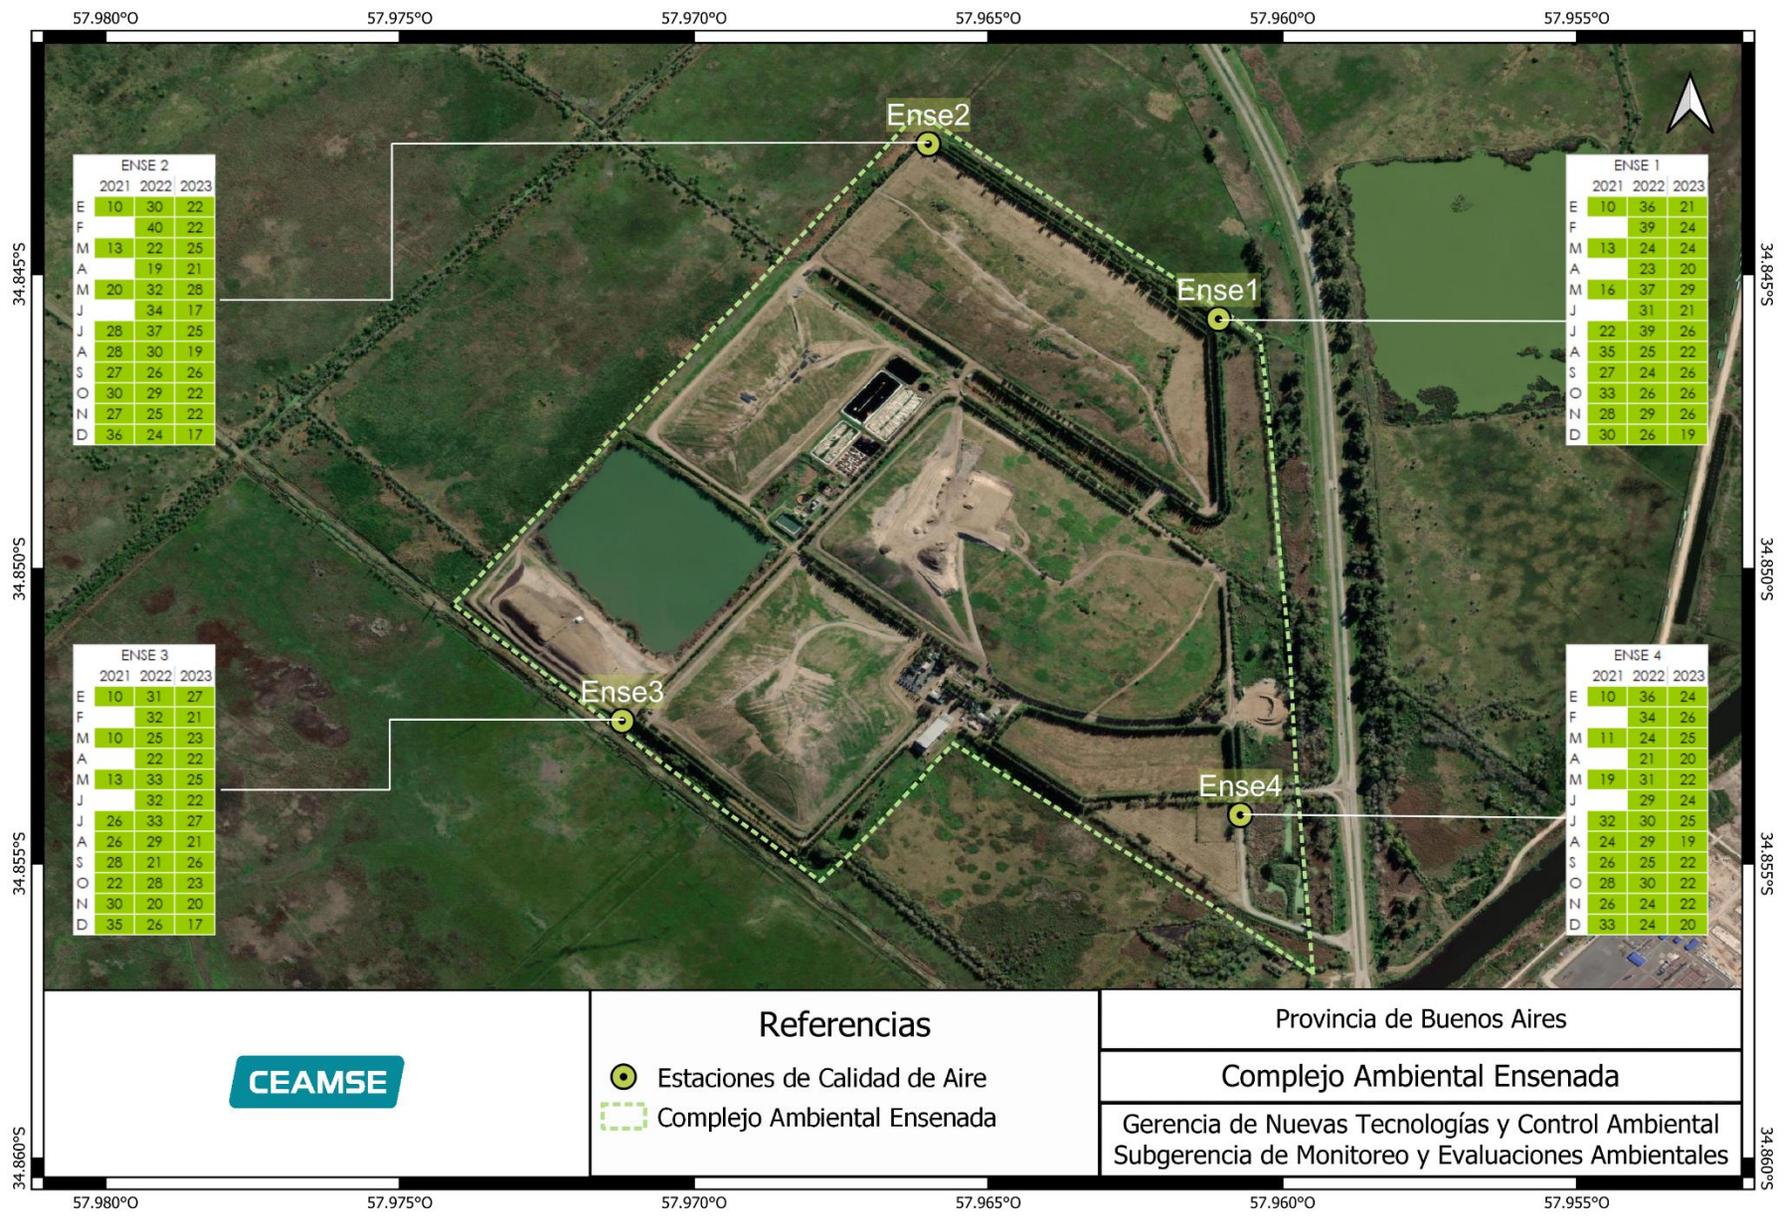
El cálculo del índice de calidad de aire para todas las estaciones de monitoreo se muestra en la figura a continuación.

- Estaciones de Calidad de Aire
- Complejo Ambiental Ensenada
