Monitoreo Ambiental

Complejo Ambiental Ensenada (2021-2023)

Gerencia de Nuevas Tecnologías y Control Ambiental
Subgerencia de Monitoreo y Evaluaciones Ambientales

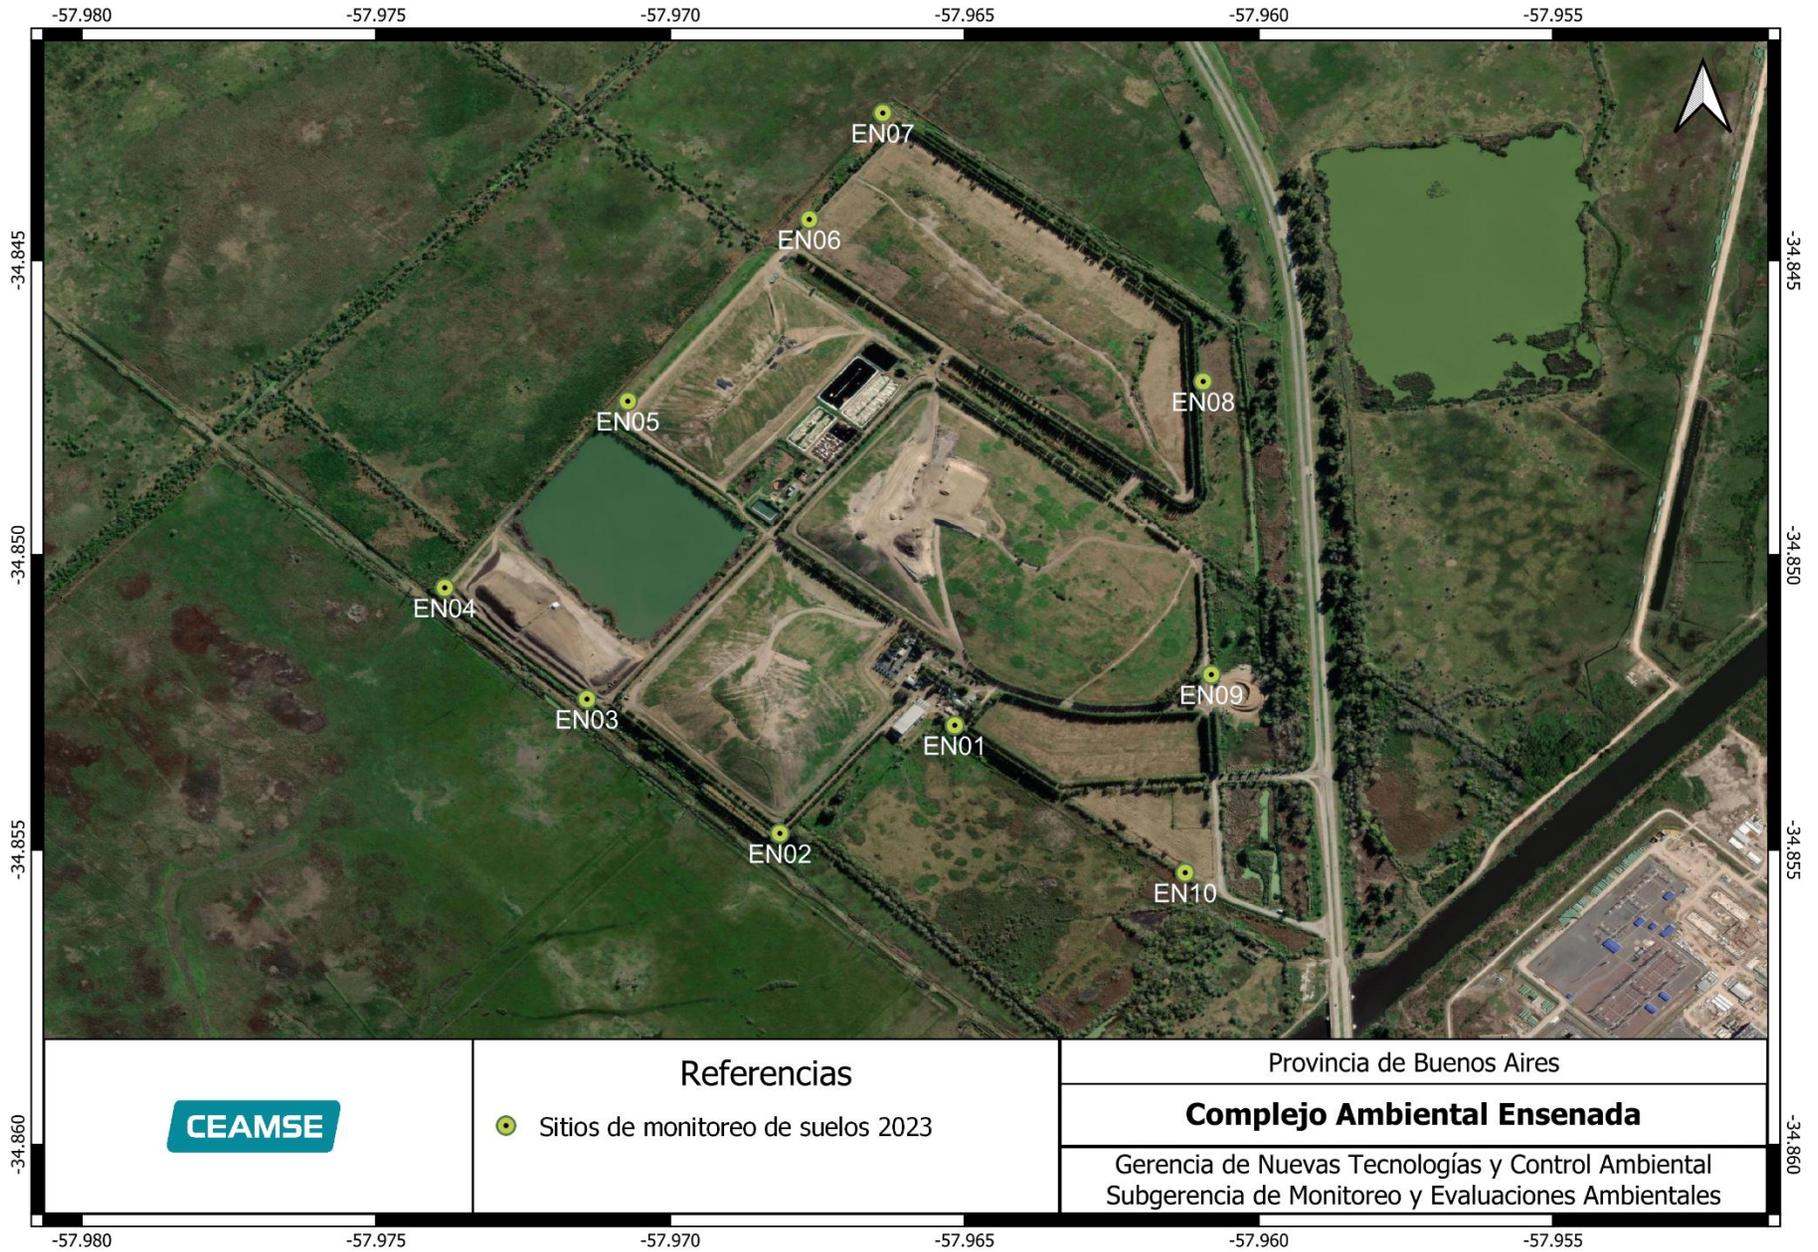
Ninguna de las 10 estaciones de monitoreo de suelo instaladas en el perímetro del complejo ambiental presentó concentraciones de metales pesados que excedan los límites establecidos en el Decreto 831/93 de la Ley 24.051 de Residuos Peligrosos. Se presentan los resultados para los años 2021 a 2023. Asimismo, se detallan los sitios de monitoreo georeferenciados para el año 2023, dado que se cambian sistemáticamente todos los años.

Sitios de Monitoreo de Suelos C. A. Ensenada – Año 2023

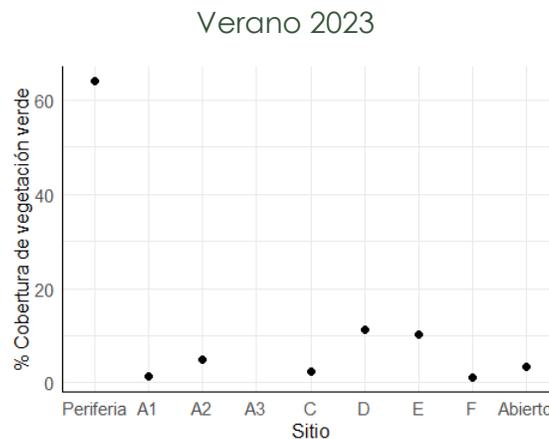
A partir del análisis de imágenes satelitales Sentinel-2A se estima el porcentaje de cobertura verde de la totalidad de los módulos del complejo y en un sitio representativo de la periferia. Se presentan a continuación los resultados obtenidos en verano de 2023. En general, se observan porcentajes de cobertura verde mayores en la periferia, mientras que los módulos presentaron mayormente vegetación senescente, con leves diferencias entre los módulos cerrados más recientemente y los módulos operativos. Se destaca que este relevamiento se realizó poco después de que el país atravesara el trimestre más cálido registrado (noviembre 2022 - enero 2023) asociado a un periodo de sequía.
